TO CUSTOMERS WHOM IT MAY CONCERN:

Thermo Fisher Cat#: 14955127

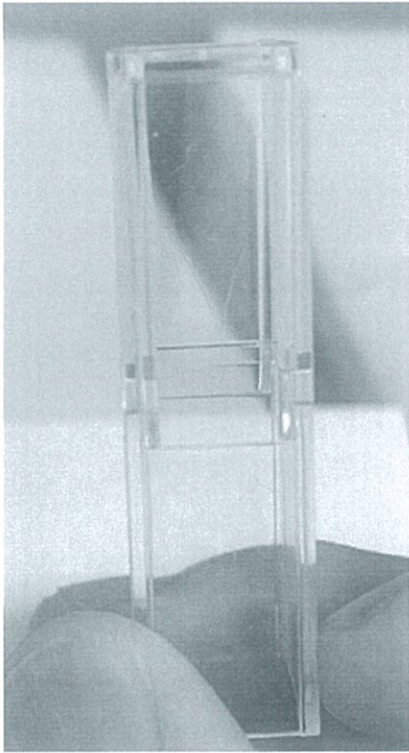
我们作为供应商声明左图反馈的“划痕 (scratch)”不是划痕，是一熔解痕。它是一正常产品，所有的此款产品的外观都是这样的。位置在产品的侧面，不是在产品的透光功能面。不会影响产品的使用。

模具里面熔融液体的流动，会沿着不同的方向，最后交汇到一起，形成这个痕迹，我们叫 welding line，不是划痕或裂痕。因为是透明件，所以看起来就比较明显。就像两条河流在刚刚交汇的地方，会有一条界线一样。
